LIC-225,1 CEN-CM-2539 Auditoría Técnica Sistema SCADA y Telecomunicaciones Internas y Externas de Transelec

Coordinador Eléctrico Nacional
(CEN)

Septiembre 12, 2025

INFORME EJECUTIVO (Información Confidencial)

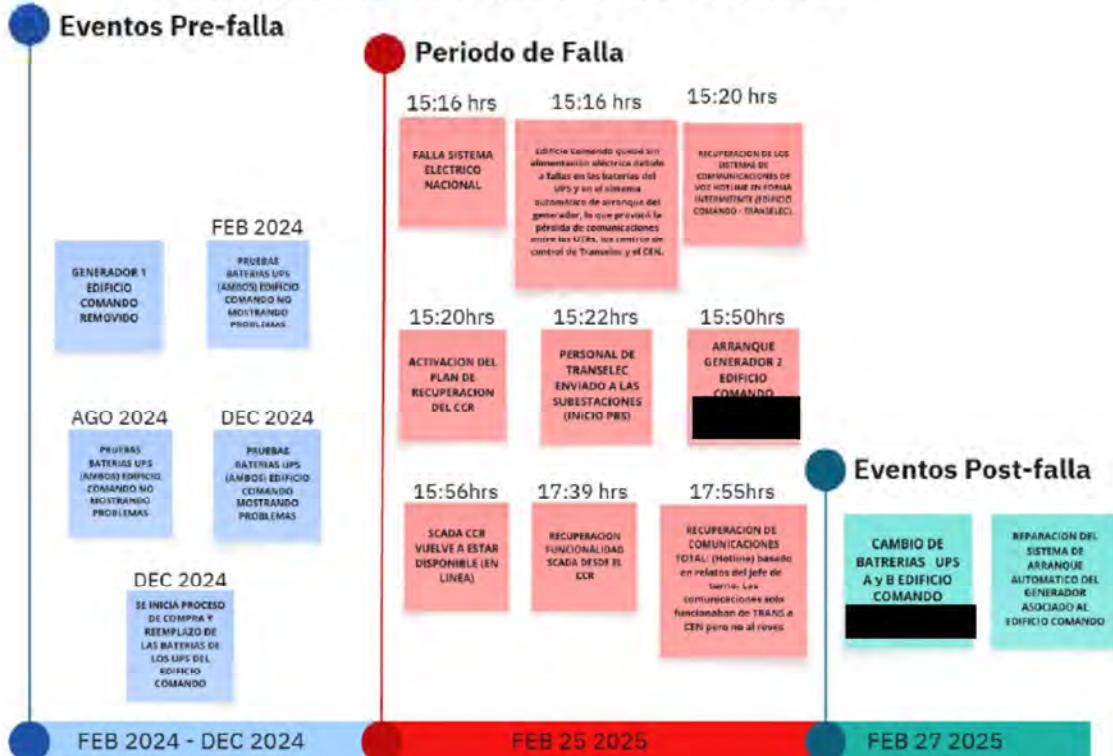
Figura 1. Cronograma con eventos relevantes antes, durante y posterior a la falla del 25F

El sistema de SCADA de respaldo (CCR) [REDACTED] tuvo problemas para su arranque y Transelec tuvo que contactar al proveedor del sistema para poner este sistema operacional, lo que ocurre a las 17:39. El proveedor del sistema agregó un comando adicional para poder arrancar este sistema como CCR. Las pruebas que Transelec hace del sistema de respaldo solo contemplaba la conmutación desde el CCP de los servidores principales que quedan operativos, pero fuera de línea, por lo que, al momento de la falla, no existiendo comunicaciones con el CCR, el sistema de respaldo no arrancó.

A continuación, la figura 1 se muestra un cronograma con eventos relevantes antes, durante y posterior a la falla del 25F.

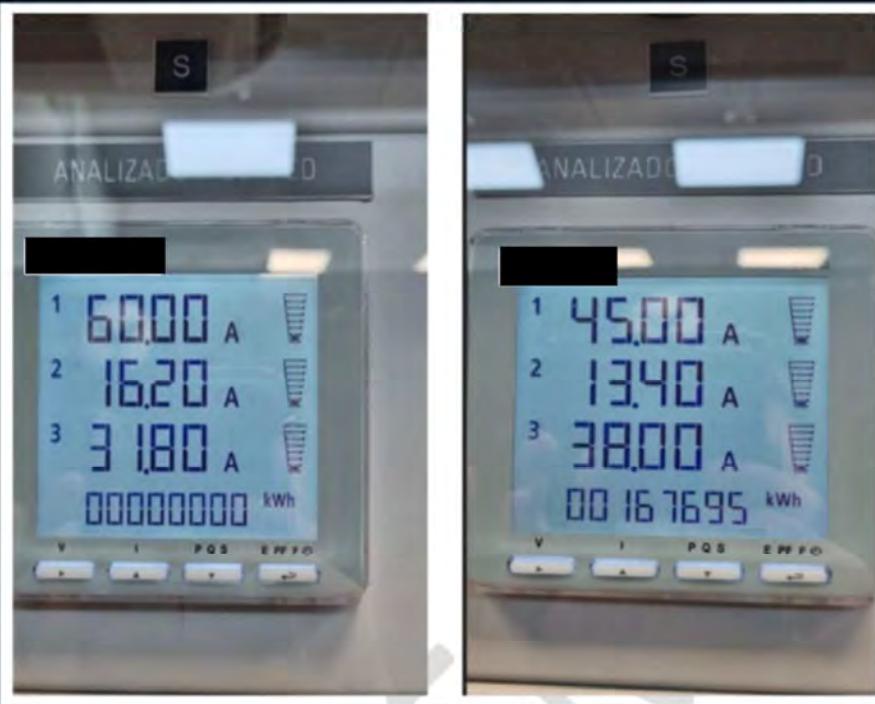
Figura 4. Carga de sistemas UPS edificio CNOT

Cuando un sistema de batería UPS comienza a mostrar un alto nivel de desequilibrio de carga, es una indicación de que la demanda de energía no se está distribuyendo de manera uniforme a través de las fases o cadenas de batería. Este tipo de desequilibrio puede llevar al desgaste prematuro del equipo, reducción de la vida útil de la batería, sobrecalentamiento y, en algunos casos, falla del sistema. Abordarlo de manera oportuna y sistemática es fundamental para garantizar la confiabilidad y la seguridad. El primer paso para gestionar un desequilibrio de carga es realizar un análisis exhaustivo de la distribución eléctrica del sistema. Esto implica medir la corriente extraída en cada fase e identificar cualquier disparidad significativa. Idealmente, las corrientes de fase deberían estar dentro de una variación del 10% entre sí. Desviaciones mayores indican desequilibrio, a menudo causado por cargas distribuidas de manera desigual o cableado defectuoso.

Para mejorar la eficiencia de la transferencia de carga y fortalecer la resistencia general del sistema, se recomienda que la carga eléctrica se distribuya de manera más uniforme entre las fases del sistema y los bancos de los dos sistemas UPS. Hay aproximadamente 28 amperios de desbalance entre las dos cargas de fase más altas y la más baja. El mismo desequilibrio se puede ver en ambos sistemas UPS. Una carga equilibrada garantiza que ambas unidades UPS funcionen en condiciones técnicas comparables, minimizando el riesgo de desgaste desigual, estrés térmico o degradación del rendimiento durante períodos de alta demanda.
